# コムスのリコールについて

届出番号5848  
リコール開始日7月15日

平成24年から令和7年に生産したコムスの一部車両につきまして、令和8年7月15日に下記内容のリコールを国土交通省へ届け出しました。

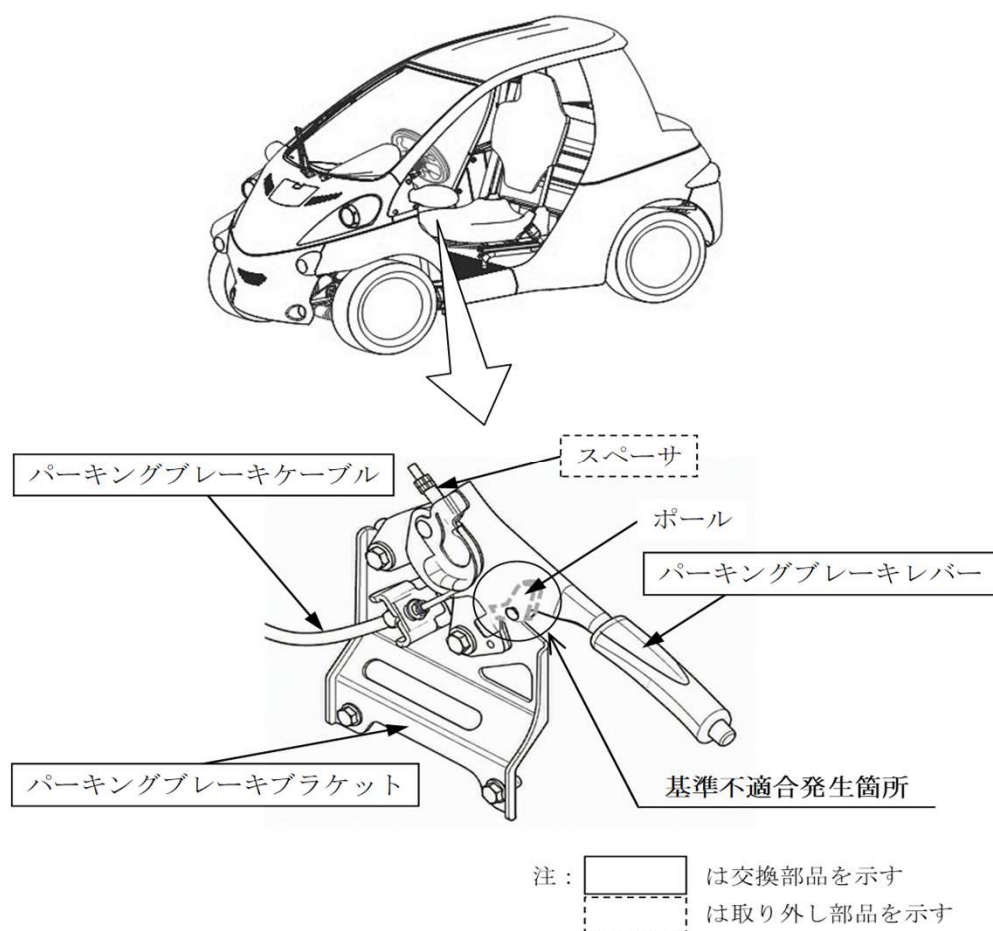
## 改善箇所説明図①

- ①ボールの製造管理が不十分なため、硬度が不足しているものがあり、レバーに強い衝撃が加わるとボールの先端が破損することがあります。そのままの状態で使用を継続すると、ボールが摩耗し、レバーを引き上げても保持できなくなることがあります。
- ②ケーブルガイドブラケットの製造管理が不十分なため、当該ブラケットの溶接が不足しているものがあります。そのため、パーキングブレーキを繰り返し操作すると、当該ブラケットの溶接が剥がれ、パーキングブレーキケーブルが入り込んで、レバー引き代が増加することがあります。

パーキングブレーキレバーにおいて、ポールの製造管理が不十分なため、硬度が不足しているものがあり、レバーに強い衝撃が加わるとポールの先端が破損することがあります。そのままの状態で使用を継続すると、ポールが摩耗し、レバーを引き上げても保持できなくなることがあります。最悪の場合、パーキングブレーキが効かなくなり、車両が動き出すおそれがあります。

全車両、パーキングブレーキレバーを良品と交換し、パーキングブレーキケーブルおよびパーキングブレーキブラケットを新品と交換します。なお、当該ケーブルにスペーサが取り付けられているものは、スペーサを取り外します。

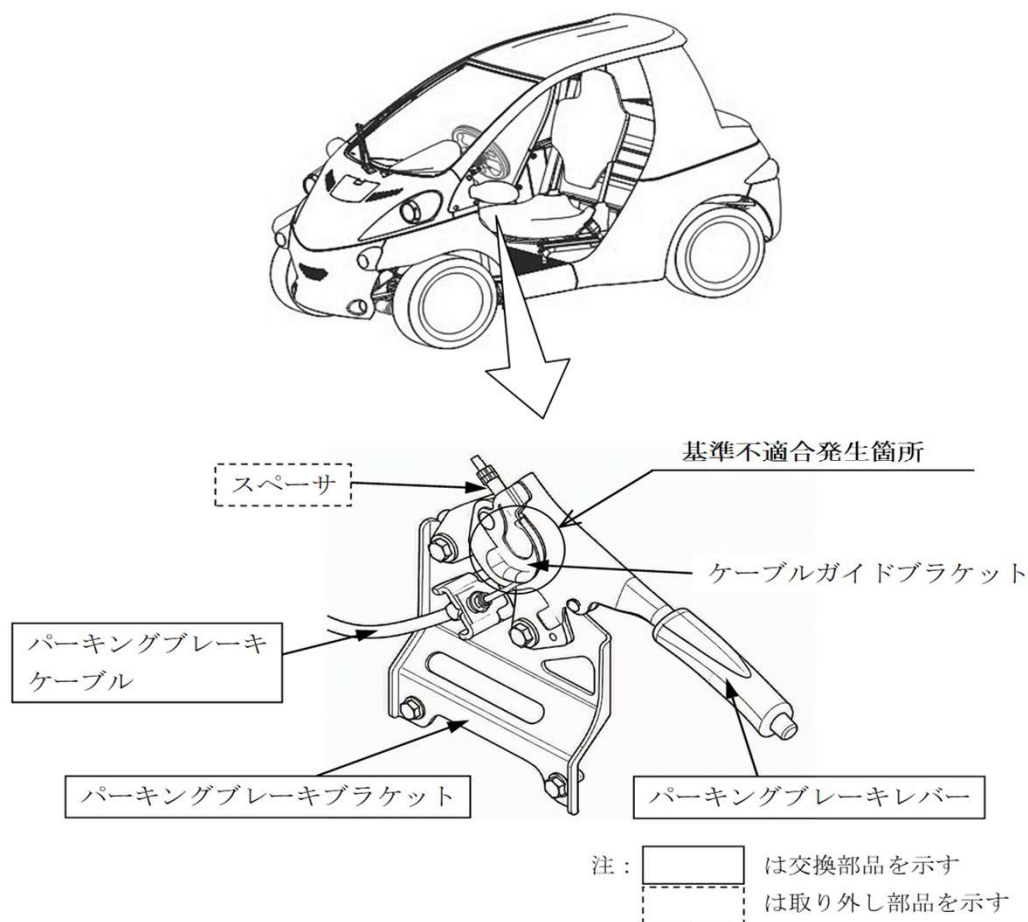
## 改善箇所説明図②

パーキングブレーキレバーにおいて、ケーブルガイドブラケットの製造管理が不十分なため、当該ブラケットの溶接が不足しているものがあります。そのため、パーキングブレーキを繰り返し操作すると、当該ブラケットの溶接が剥がれ、パーキングブレーキケーブルが入り込んで、レバー引き代が増加することがあります。最悪の場合、パーキングブレーキが効かなくなり、車両が動き出すおそれがあります。

全車両、パーキングブレーキレバーを良品と交換し、パーキングブレーキケーブルおよびパーキングブレーキブラケットを新品と交換します。なお、当該ケーブルにスペーサが取り付けられているものは、スペーサを取り外します。
