平成24年から令和7年に生産したコムスの一部車両につきまして、令和8年1月14日に下記内容のリコールを国土交通省へ届け出しました。

リコールの概要

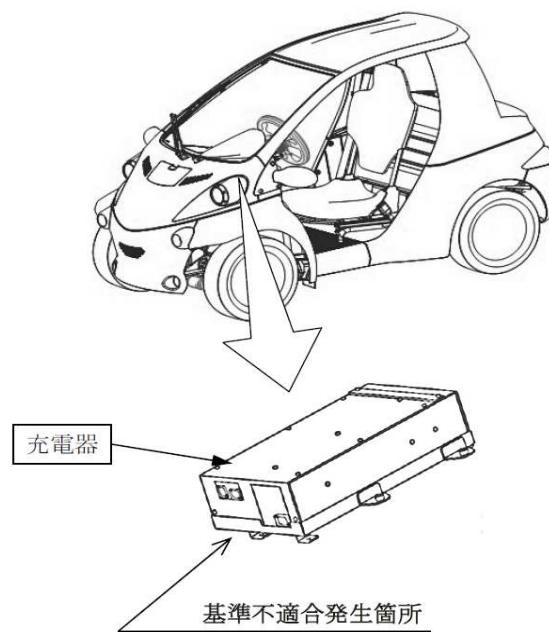
改善箇所説明図

充電器において、充電制御プログラムが不適切なため、過充電となることがあります。そのため、過充電の繰り返しにより、駆動用鉛蓄電池内部のセル間接続部の劣化が促進され、当該電池内部が断線して電源が消失し、最悪の場合、走行中に走行不能となるおそれがあります。

全車両、充電器を対策品と交換します。なお、充電器交換後に駆動用鉛蓄電池が断線した場合は、駆動用鉛蓄電池を新品に交換します。

改善実施済車には、運転者席シートベルトアンカ付近にNo.5766のステッカーを貼付します。
