# コムスのリコールについて

届出番号5762  
リコール開始日 1月14日

平成24年から令和3年に生産したコムスの一部車両につきまして、令和8年1月14日に下記内容のリコールを国土交通省へ届け出しました。

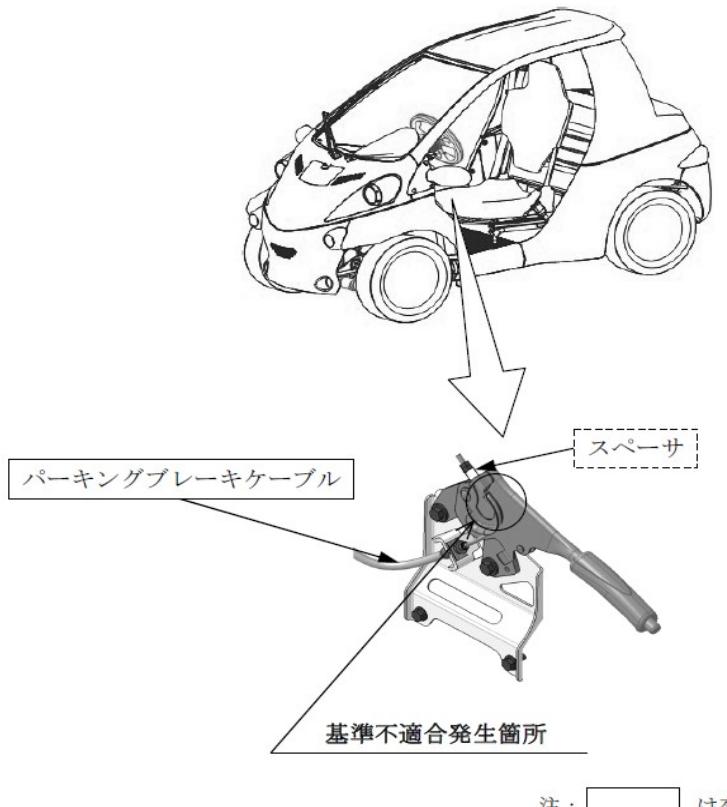
## 改善箇所説明図

パーキングブレーキケーブルにおいて、設計検討が不十分なため、パーキングブレーキ操作時にケーブルのカシメ部付近に応力が発生することがあります。そのため、パーキングブレーキを繰り返し操作するとケーブルが破断し、最悪の場合、パーキングブレーキが効かなくなり、車両が動き出すおそれがあります。

パーキングブレーキケーブルにおいて、設計検討が不十分なため、パーキングブレーキ操作時にケーブルのカシメ部付近に応力が発生することがある。そのため、パーキングブレーキを繰り返し操作するとケーブルが破断し、最悪の場合、パーキングブレーキが効かなくなり、車両が動き出します。

全車両、パーキングブレーキケーブルを対策品と交換し、スペーサを追加します。

改善実施済車には、運転者席シートベルトアンカ付近にNo.5762のステッカーを貼付します。

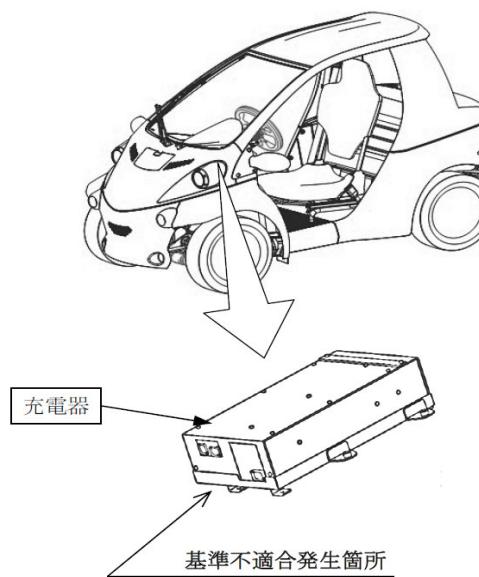
## 改善箇所説明図

充電器において、充電制御プログラムが不適切なため、過充電となることがあります。そのため、過充電の繰り返しにより、駆動用鉛蓄電池内部のセル間接続部の劣化が促進され、当該電池内部が断線して電源が消失し、最悪の場合、走行中に走行不能となるおそれがあります。

全車両、充電器を対策品と交換します。なお、充電器交換後に駆動用鉛蓄電池が断線した場合は、駆動用鉛蓄電池を新品に交換します。

改善実施済車には、運転者席シートベルトアンカ付近にNo.5766のステッカーを貼付します。
